ASSAINISSEMENT

RÉHABILITATION DU COLLECTEUR VISITABLE ET SES BRANCHEMENTS

Quai St Vincent - LYON 1^{ER} (69)

GRAND LYON
la métropole

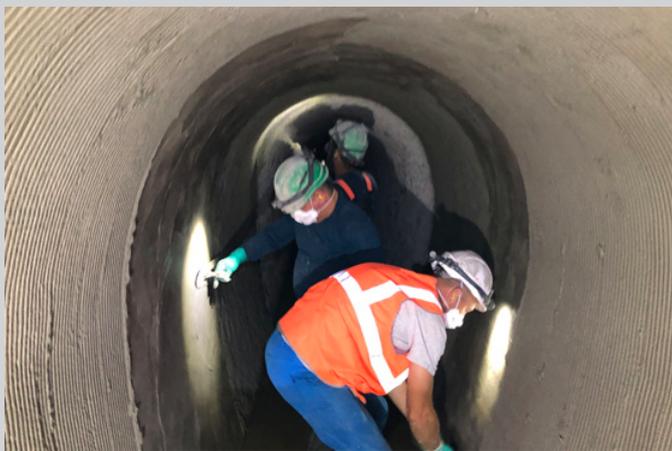
PHASES DE TRAVAIL

- Construction d'une bache de pompage
- Raccordement et réparation d'une ancienne conduite d'eau potable pour l'utiliser en by pass
- Construction de 10 puits de descente d'éléments préfabriqués « coques »
- Pose de 1 300 ml de coque et scellement de ces dernières à l'aide de coulis de ciment
- Transformation des puits de descente en branchement d'accès pour l'exploitant ou en cheminée d'aération

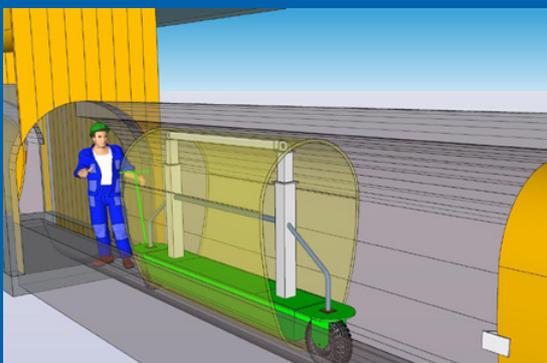
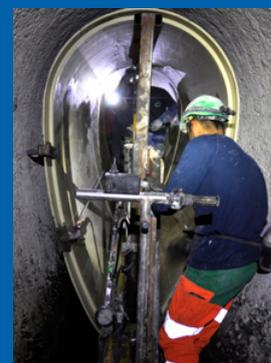
POINT TECHNIQUE

UNE SOLUTION SUR MESURE

Conception d'un chariot spécifique, réduisant la pénibilité du travail, pour le transport et la mise en place des coques.

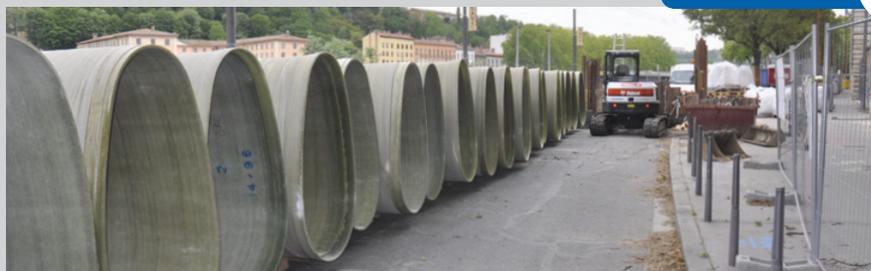
SECURITÉ

La présence d'une alimentation aérienne liée au trolley bus demande une attention particulière sur ce chantier.

L'obtention de consignations est indispensable pour certaines opérations et doit s'intégrer dans le planning et le phasage du chantier.
